## SUIVIS SCIENTIFIQUES CPT CHAVANON N°2

Evaluation des milieux aquatiques, des zones humides et de leur connectivité  
au regard de la présence du Campagnol amphibie (*Arvicola sapidus*), de la  
Loutre d'Europe (*Lutra lutra*), et des communautés d'Amphibiens

CPT « Chavanon n°2 »

2025

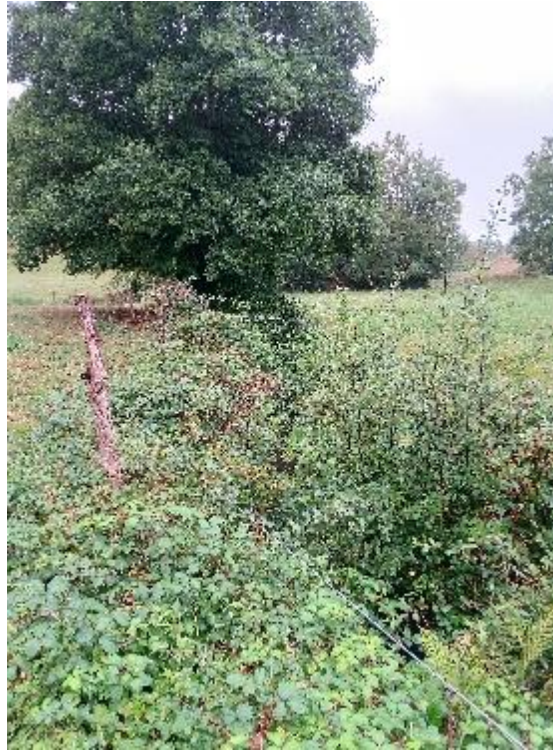
**Photo 8. Des ronces se développent dans le cours d'eau, faisant disparaître la végétation hygrophile et favorisant l'apparition d'espèces ligneuses.**

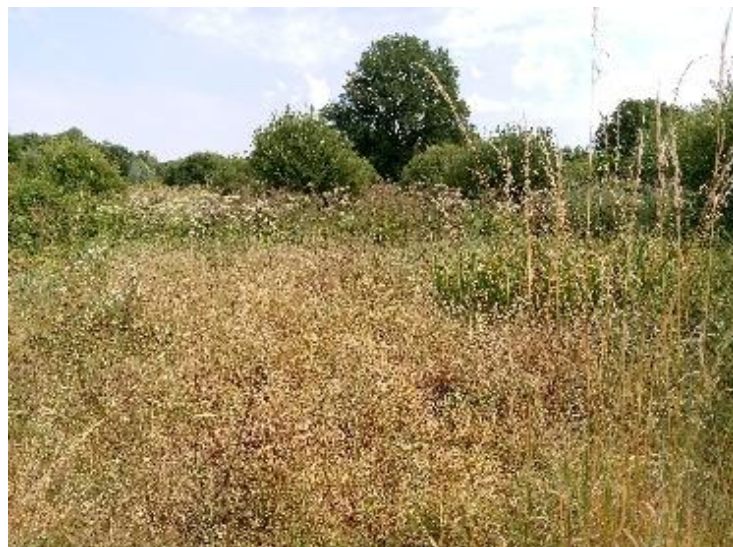
**Photo 12 . Les Poacées sont omniprésents, indiquant que la zone n'est plus assez humide pour favoriser les végétaux hygrophiles.**

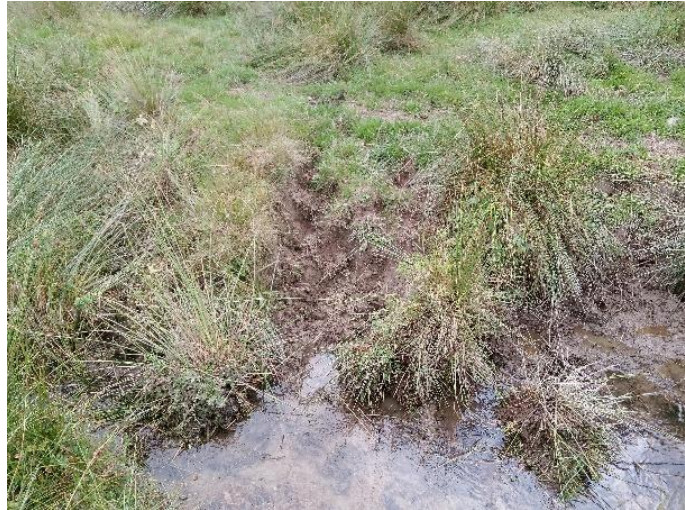
**Photo 13 : piétinement d'une zone humide.**

Dans le même temps, cette mise en défens devra être accompagnée de l'aménagement de passages à gué et de point d'abreuvement afin de ne pas pénaliser le bétail.

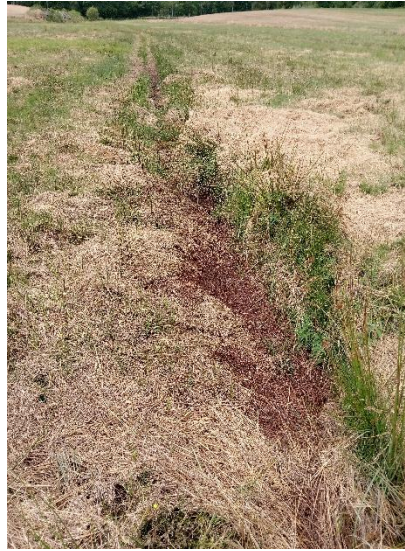
Photo : la parcelle a été fauchée, et les débris de fauche sont dans le cours d'eau.

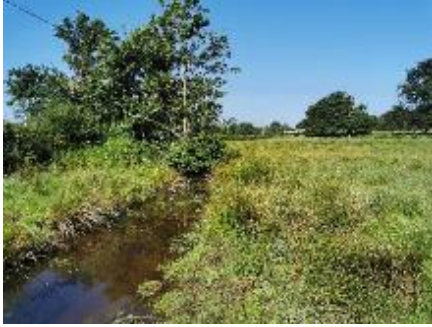
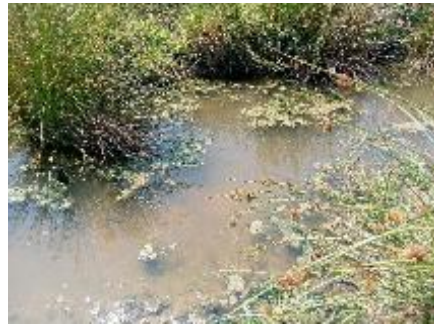
**Photos : les apports en matière organique et les fortes chaleurs favorisent le développement d'algues dans les cours d'eau, créant une pollution.**

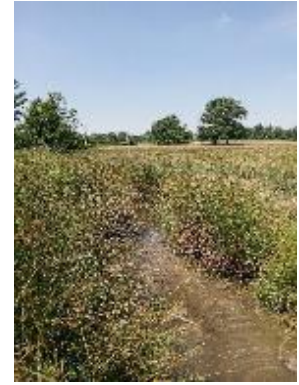
Les animaux d'élevage s'aventurent dans le lit du cours d'eau pour s'abreuver et y déposent des déjections formant une pollution organique et microbienne. En trop grande concentration, cette pollution peut influencer positivement les quantités d'azote et de phosphore présentes naturellement dans le milieu aquatique. L'augmentation de la concentration de ces deux nutriments, associés à certains facteurs météorologiques, peut conduire à une eutrophisation de l'eau, c'est-à-dire un excès de substances nutritives. Celle-ci est à l'origine de proliférations de producteurs primaires (plantes aquatiques, algues, cyanobactéries), des phénomènes de toxicité/d'anoxie (absence d'oxygène) ou encore des pertes de biodiversité. L'eutrophisation des cours d'eau peut être brutale ou progressive, par contact direct avec excès de matières organiques ou indirecte par lessivage des sols à la suite de fortes pluies.

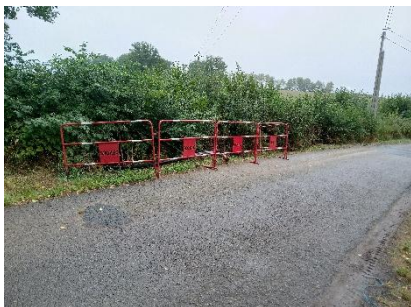
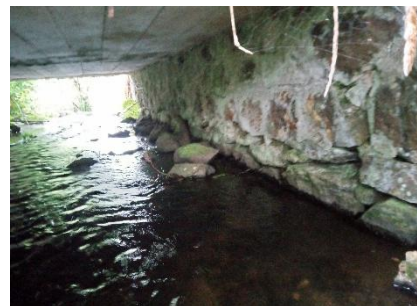
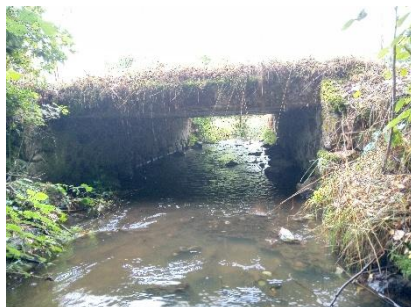
Photos 12, 13, 14 et 15: ouvrage hydraulique Montelrabary et cours d'eau – prospections 2025

Les travaux sont encore en cours en 2025. Les berges ont été renforcées par un enrochement mais aucune banquette ni aménagement spécifique pour la transparence écologique n'a été créé. L'indice de dangerosité reste donc le même que celui de 2021.

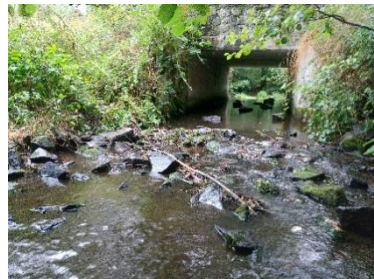
**Photos 16 et 17 : ouvrage hydraulique Moulin Monestier et cours d'eau – prospections 2025**

Cet ouvrage se situe sur une route de liaison locale, et le cours d'eau (Ruisseau de l'abeille) est classé 5 sur le rang de Strahler, et est situé en tête de bassin versant.

L'indice de dangerosité trouvé en 2023 était de «1», c'est-à-dire que les ouvrages dans cette catégorie ne représentent que peu de danger, et sont donc classés comme non prioritaires dans les priorités d'aménagement. La Loutre a été trouvée sur ce point en 2023 et en 2025. La présence de pierres fixes avait déjà été notée, et une banquette avait été conseillée, mais n'a pas été mise en place à ce jour. Les berges ont été renforcées par un enrochement mais aucun aménagement spécifique pour la transparence écologique n'a été créé. L'indice de dangerosité reste donc le même que celui de 2023.

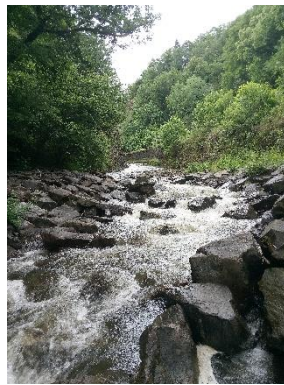
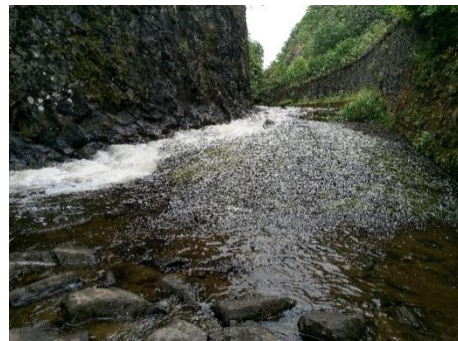
en 2022 : création d'une piste d'accès en aval du seuil puis restauration de la continuité écologique par une recharge granulométrique et une rampe en enrochement sur le radier en amont du seuil. Cet aménagement permet à la faune terrestre et semi-aquatique de circuler le long de l'enrochement, et permet de limiter la vitesse du courant. Malgré la prospection et un passage perméable, aucun indice de présence de la Loutre d'Europe n'a été trouvé. Cela dit, cet ouvrage illustre parfaitement un aménagement efficace, grâce à sa forte perméabilité pour la faune semi-aquatique. La création d'un aménagement favorable ne garantit pas immédiatement l'occupation par l'espèce et la mise en œuvre d'aménagements similaires à plus grande échelle contribuerait à recréer des corridors écologiques et à reconnecter les habitats fragmentés.

Photos 18, 19, 20 et 21 : ouvrage hydraulique Seuil du Chalusset et cours d'eau – prospections 2025

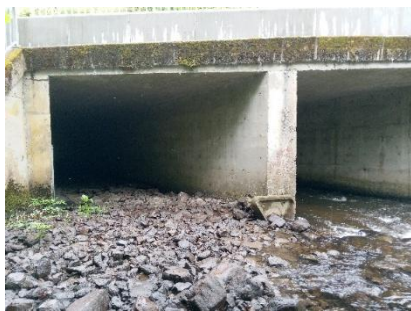
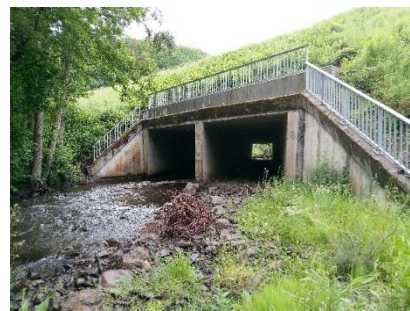
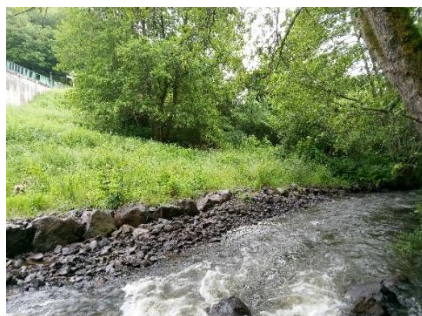
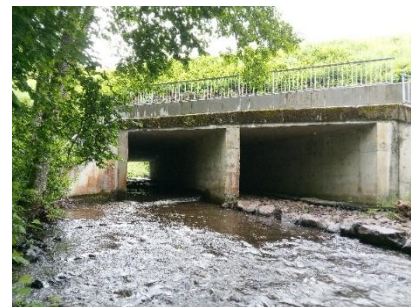
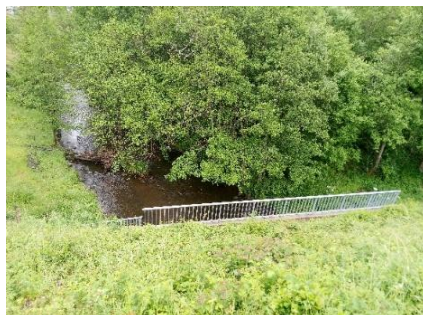
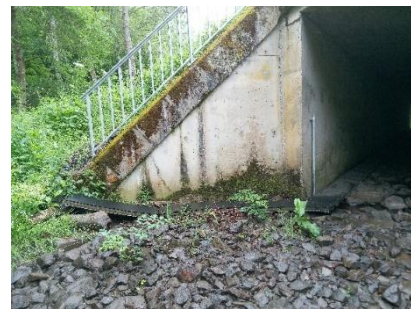
- Clidane 08bis (OH n°83)

Cet ouvrage se situe sur la D987, sous laquelle passe la Clidane. En 2021, il a été classé dans la catégorie des aménagements prioritaires à prévoir pour les mammifères semi-aquatiques. En 2025, ce site a fait l'objet d'une nouvelle prospection. Plusieurs aménagements favorables aux mammifères semi-aquatiques y ont été réalisés. Un enrochement a été installé afin de maintenir une partie du lit mineur à sec une partie de l'année, créant ainsi une zone de passage hors d'eau. De plus, une banquette flottante a été mise en place pour permettre à la faune semi-aquatique de circuler sous l'ouvrage, y compris lors des périodes de crue. Jusqu'en 2023, aucun indice de présence

de la Loutre d'Europe n'avait été détecté sur cet ouvrage ni sur les ouvrages environnants. Cependant, la découverte d'épreintes en 2025, à la sortie de l'ouvrage, atteste désormais de son utilisation effective par l'espèce. Cette observation suggère que les aménagements réalisés ont contribué à restaurer la continuité écologique du cours d'eau et à améliorer la connectivité des habitats favorables à la Loutre d'Europe. L'ouvrage illustre ainsi de manière exemplaire l'efficacité des dispositifs adaptés — tels que les banquettes flottantes ou les zones de passage à sec — pour favoriser les déplacements de la faune semi-aquatique, même en conditions hydrologiques contraignantes. Cet exemple met en évidence l'importance de concevoir des aménagements multifonctionnels.

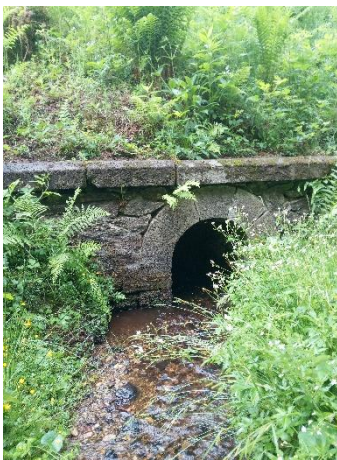
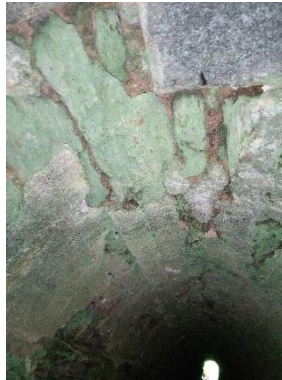
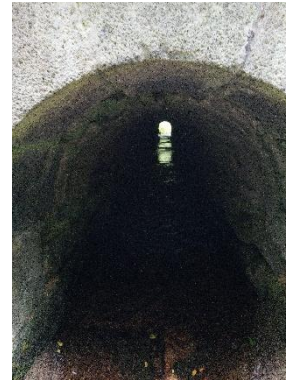
- Eau du Bourg 09 (OH n°40)

Cet ouvrage a été expertisé en 2023. Le cours d'eau est l'Eau du Bourg, classé dans la catégorie « 5 » du rang de Strahler. Il a reçu l'indice de dangerosité « 2 », c'est-à-dire qu'il oblige l'animal à emprunter la chaussée qui se trouve sur une voie de circulation diffuse ou secondaire, et

En 2025, il est observé que cet ouvrage a été rejointé, et un enrochement a été construit en aval de l'ouvrage. Ces aménagements ont restauré l'ouvrage, mais ne permettent pas à la faune semi-aquatique de traverser. Aucune banquette ni aménagement spécifique pour la transparence écologique n'a été créé.

La Loutre n'a pas été trouvée ni en 2021, ni en 2025. L'indice de dangerosité reste donc le même qu'en 2023.

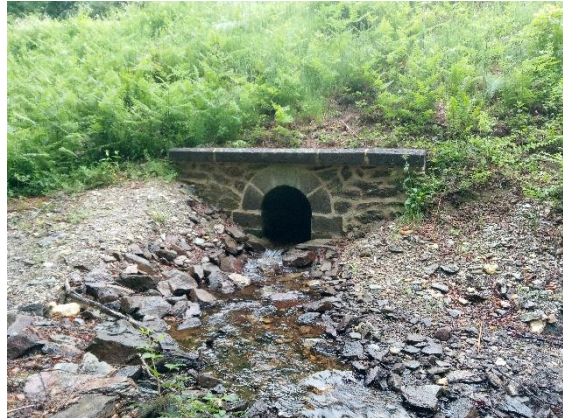
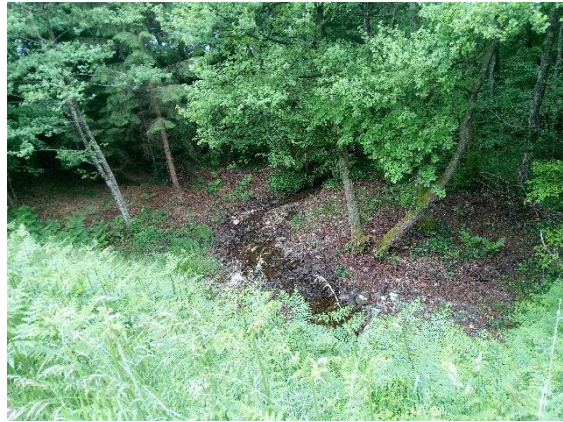
**Photos 27 à 32 : ouvrage hydraulique Eau du Bourg et cours d'eau – prospections 2025**

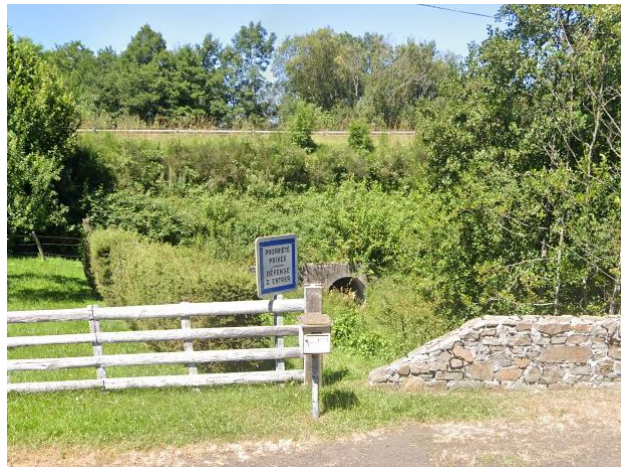
Cet ouvrage a été prospecté en 2021. Le cours d'eau sous l'ouvrage est le Ruisseau de la Loubière, classé dans la catégorie « 5 » sur l'échelle de Strahler. La Loutre n'avait pas été trouvée sur cette portion de cours d'eau. En 2021, ce cours d'eau a été classé comme « peu prioritaire ». Des aménagements ont restauré l'ouvrage, mais ne permettent pas à la faune semi-aquatique de traverser. Aucune banquette ni aménagement spécifique pour la transparence écologique n'a été créé. La Loutre n'a pas été trouvée en 2025.

Photo 33 : ouvrage hydraulique Ganne\_07 – prospections 2025

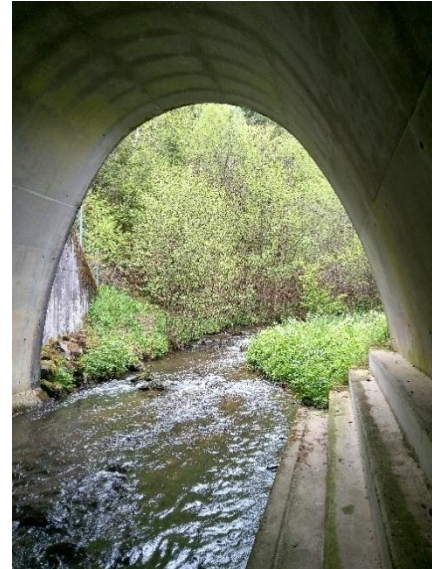
Exemple de banquette en béton – GREGE 2018

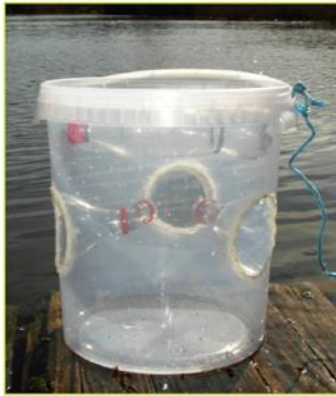
Fig. 1 : Nasse de type « Amphicapt », vue de détail

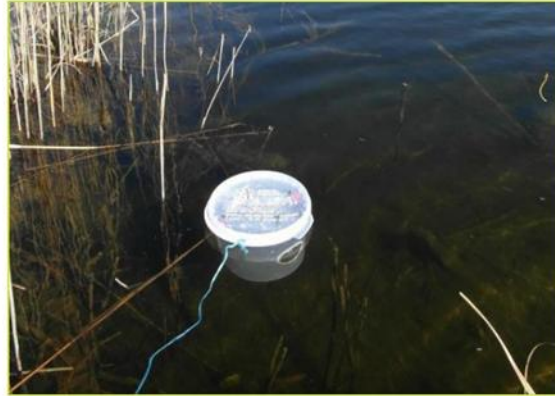
Fig. 2 : Nasse de type « Amphicapt », déploiement sur le terrain

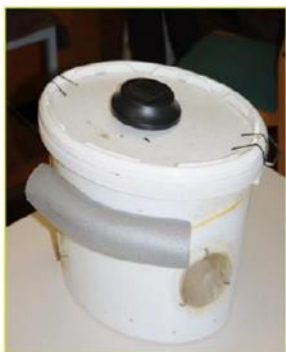
Fig. 3 : Nasse de type « Ortmann », vue de détail

La nasse de type « Ortmann » est composée d'un **seau de 10 litres** percé de **4 entonnoirs** (3 sur les côtés et 1 au fond : ce système assure la flottabilité de la nasse dans les points d'eau ; Fig. 3 et 4). Pour assurer l'aération, le couvercle du seau est percé de nombreux petits trous. Une gaine d'isolation de tuyau assure sa flottaison. La nasse « Ortmann » est prévue pour une utilisation sur une nuit entière.

Ce type de nasse est très efficace pour la capture des gros tritons (Drechsler *et al.* 2010). Pour accroître son efficacité de capture, il est toutefois possible d'installer sur le couvercle de la nasse un système d'éclairage réalisé simplement à partir d'une lampe solaire de jardin composée d'une cellule photovoltaïque alimentant une lampe led (la lampe s'allume automatiquement en absence de lumière). Ce système amélioré multiplierait par 2,5 le nombre de captures de Triton crêté, et par 1,5 pour les Tritons de plus petites tailles (comme le Triton palmé par exemple) par rapport à une nasse non éclairée (Beckmann & Göcking 2012).

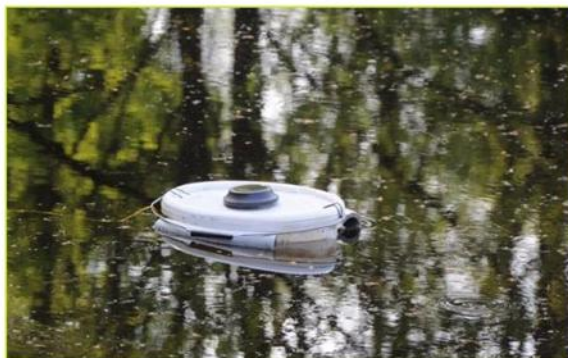
Fig. 4 : Nasse de type « Ortmann », déploiement sur le terrain

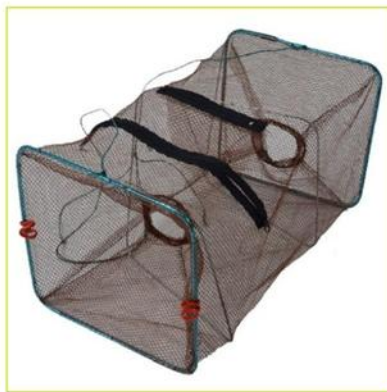
Fig. 1 : Nasse de type « vairons », vue de détail

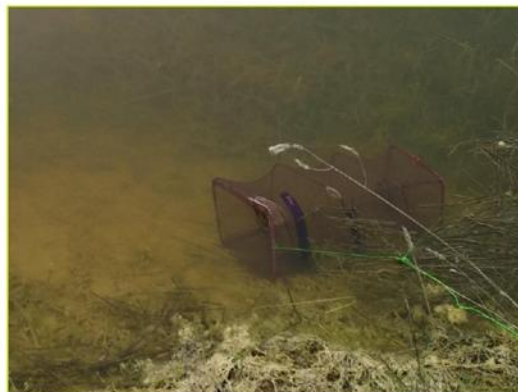
Fig. 2 : Nasse de type « vairons », déploiement sur le terrain
